Bahaya! Kondisi Kolom Proyek RKB SDN Putat Nutug 03 Terlihat Keropos

Lukman Hakim - BOGOR.NGO.WEB.ID

Oct 12, 2022 - 08:22

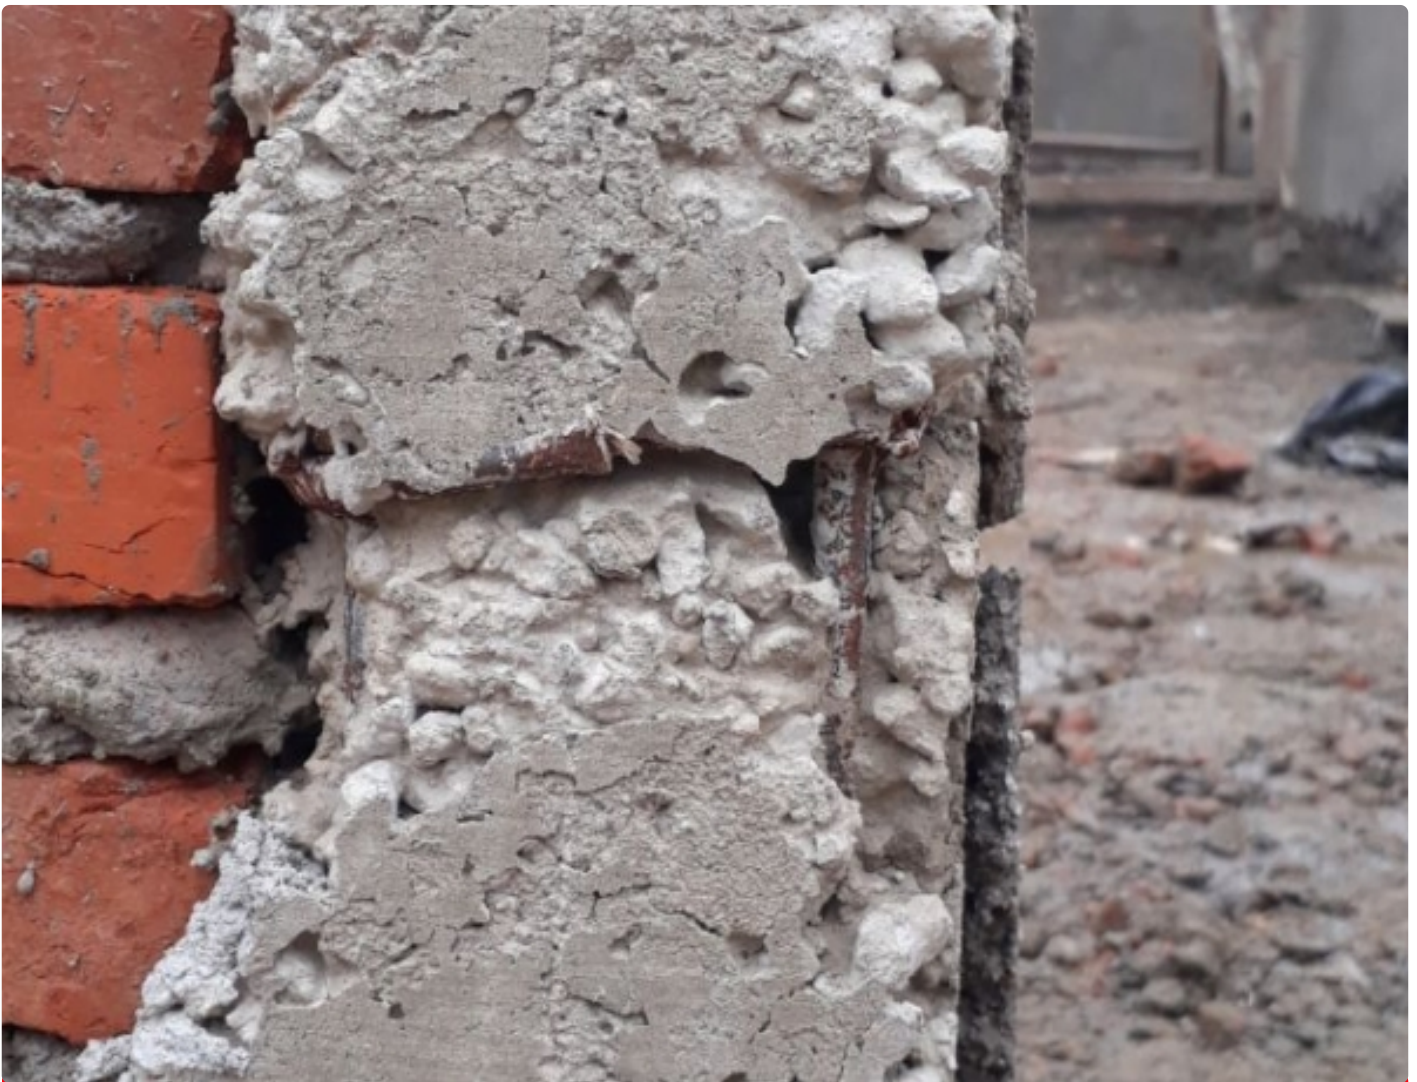
Rawan ambruk, kondisi kolom proyek SDN Putat Nutug 03 terlihat keropos

KAB.BOGOR,- Pekerjaan proyek Ruang Kelas Baru (RKB) di SDN Putat Nutug 03 Kec.Ciseeng yang bersumber dari APBD Kab.Bogor TA 2022 diduga tidak sesuai spek. Dari liputan media di lokasi, Minggu (9/10), terlihat kondisi struktur kolom banyak yang keropos, bahkan sampai terlihat rangkaian besi tulangan beton.
